UNIVERSIDADE DA FORÇA AÉREA
PRÓ-REITORIA DE PÓS-GRADUAÇÃO E PESQUISA
PROGRAMA DE PÓS-GRADUAÇÃO EM CIÊNCIAS AEROESPACIAIS

PEDRO HENRIQUE SILVA DOS ANJOS, Cap QOAv

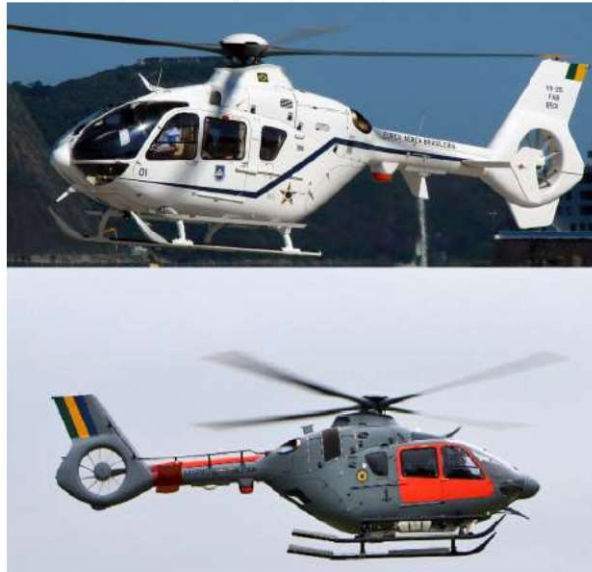
Fonte: Duton (2012) e Revista Força Aérea (2020).

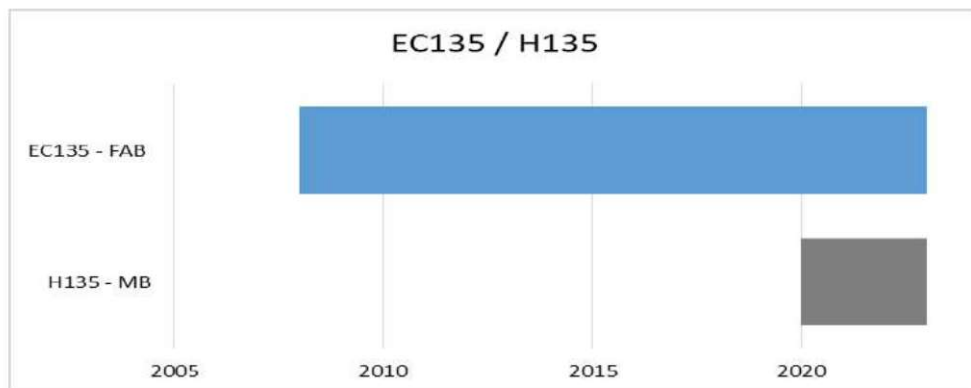
Fonte: Flores Jr (2015) e Valduga (2020), construção do autor.

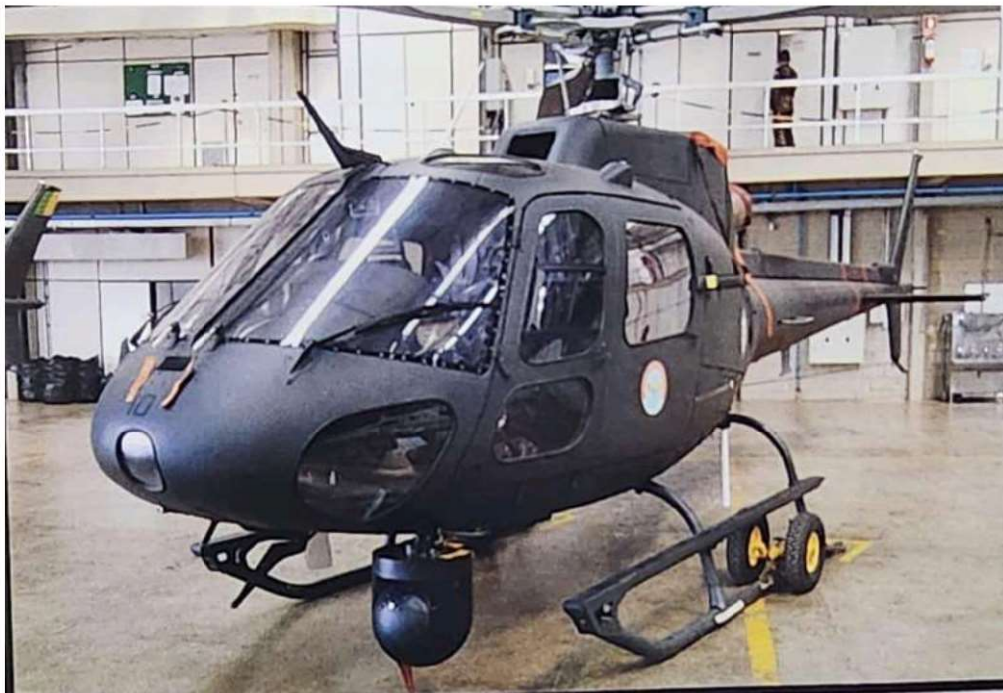
Fonte: Aviação do Exército (2023).

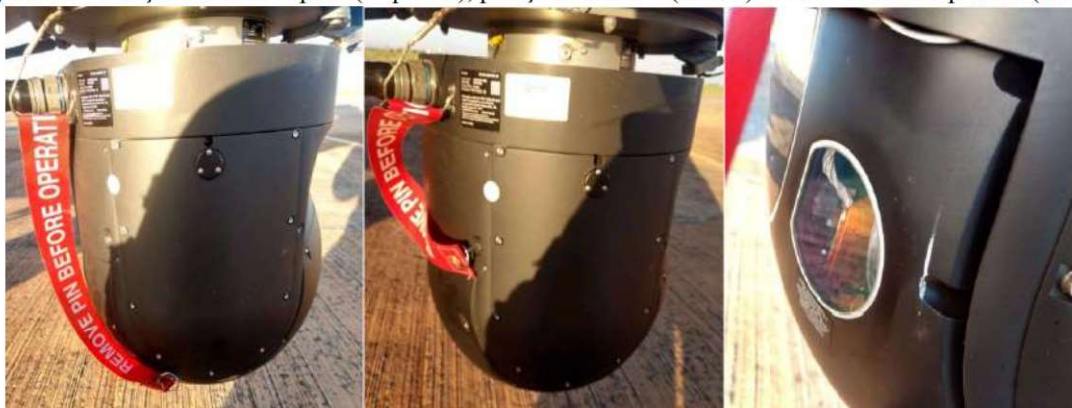
Fonte: RELPREV 0026SIPAA3GAV8 (2018). Montagem do autor.

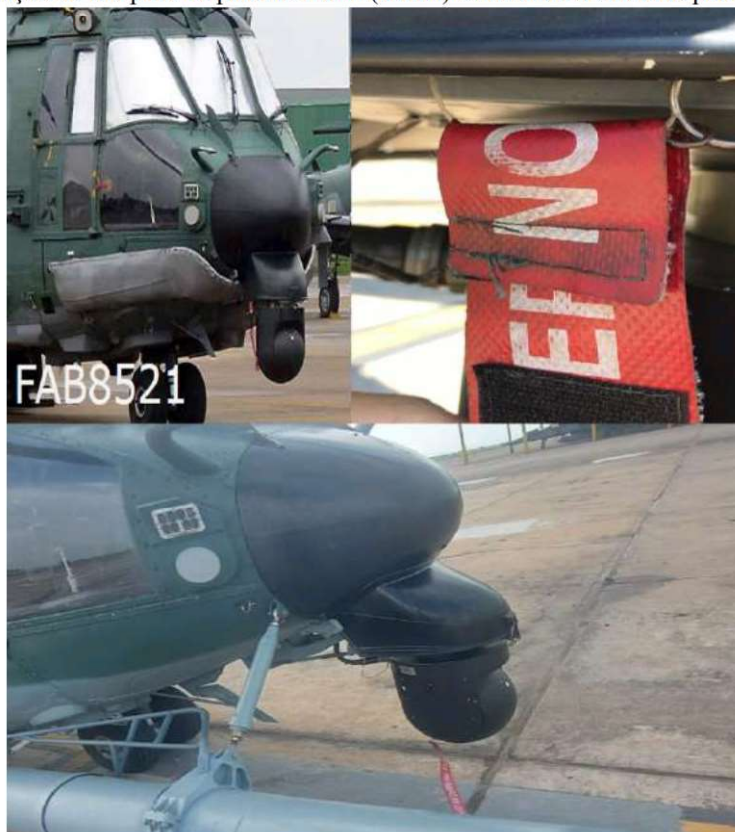
Fonte: Radar Aéreo (2020) e fotos registradas pelo autor.

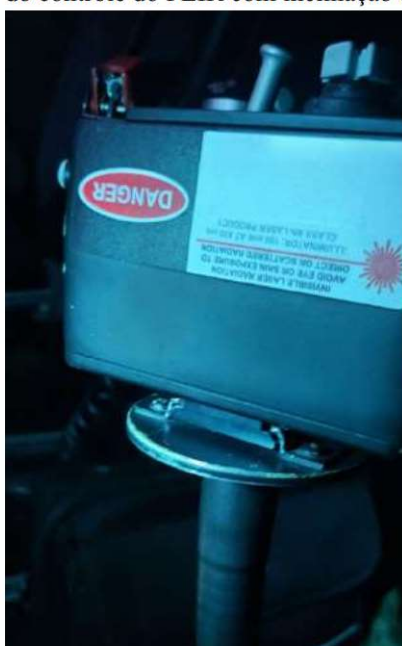
Fonte: RELPREV 0165SIPAA3GAV8 (2021).

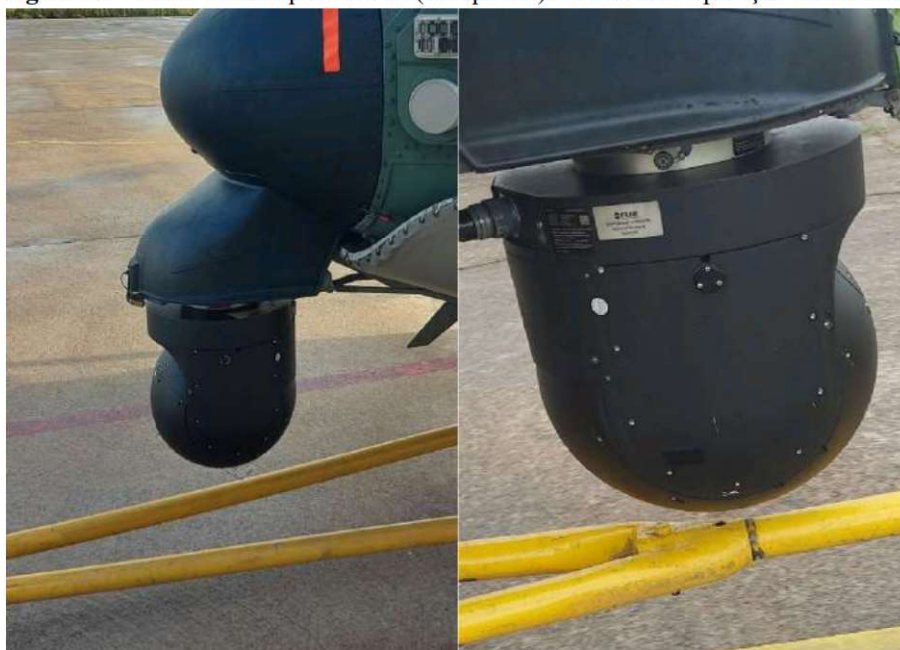
Fonte: RELPREV 0170SIPAA3GAV8 (2021). Montagem do autor.

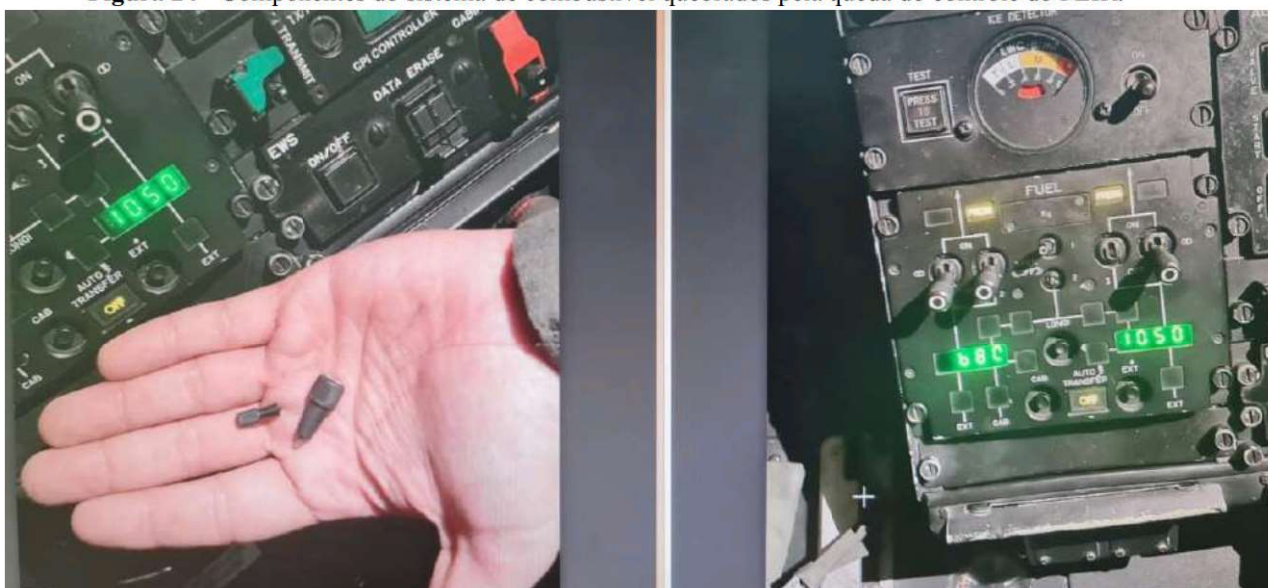
Fonte: RELPREV 0033SIPAA3GAV8 (2023).

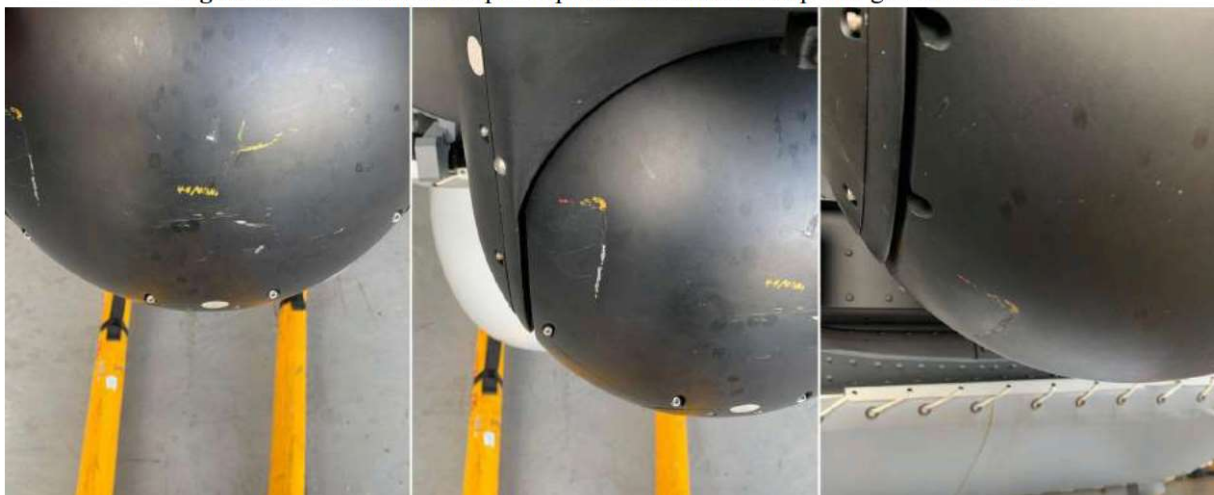
Fonte: RP 139/2019 (2019) e RP 140/2019 (2019). Montagem do autor.

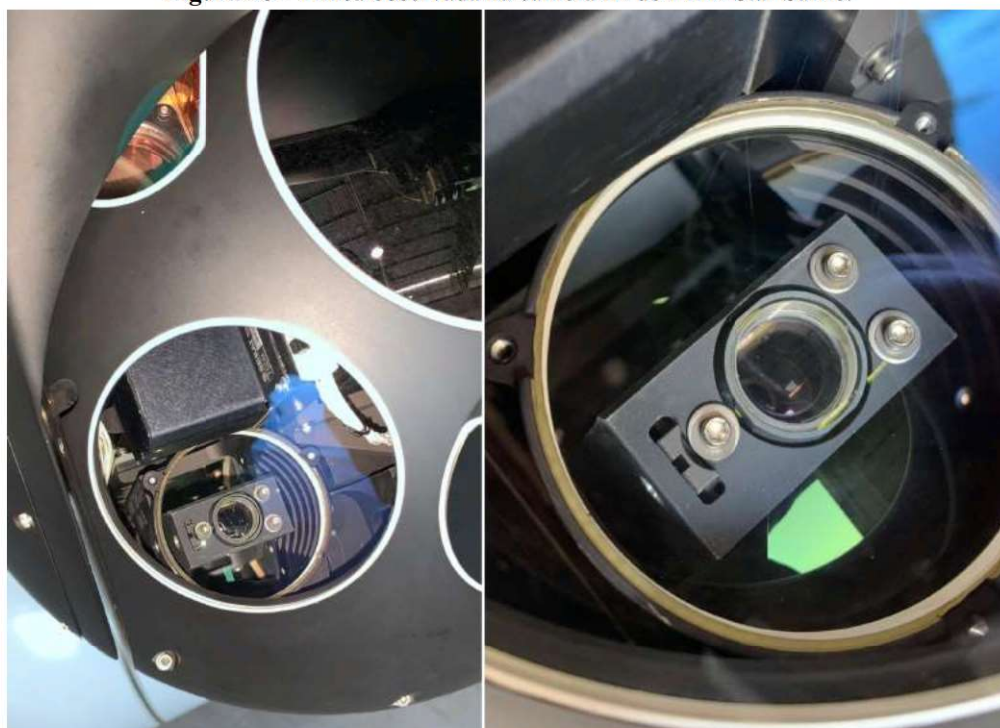
Fonte: RP 187/2022 (2022). Montagem do autor.
