**As possíveis aplicações de Veículo Aéreo Não Tripulado na Inspeção em Voo Periódica
de PAPI**

Trabalho de conclusão de curso apresentado,
como requisito parcial para aprovação, no
Curso Avançado de Comando e Estado-Maior.
Linha de Pesquisa: Poder Aeroespacial.
Orientador: Davi Affonso da Silva.

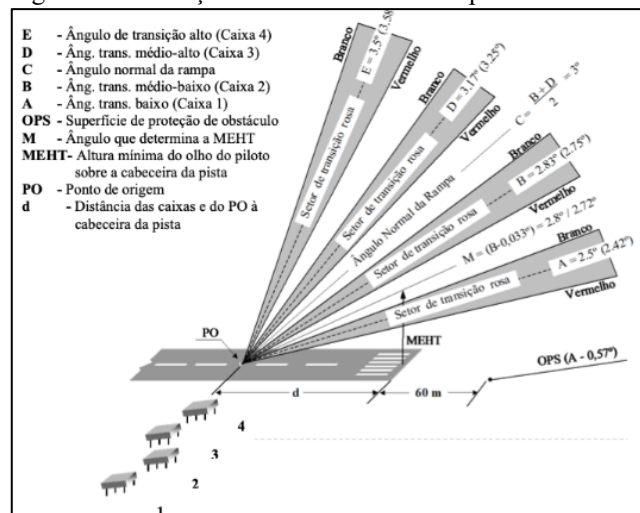
Figura 1 – Ilustração de um PAPI com rampa de 3°

O PAPI é normalmente constituído de 4 caixas de luz. Essas caixas utilizam, pelo menos, dois projetores óticos que produzem um feixe de luz, cuja parte superior é branca e a inferior, vermelha. Passando-se através do feixe de luz, a transição do branco para o vermelho é quase que instantânea, ocorre em curto espaço de tempo, com largura aproximada de $0,05^\circ$ (BRASIL, 2020b). A aferição das angulações desses feixes é essencial na inspeção do PAPI, pois outros parâmetros, apresentados a seguir, são medidos a partir dessas angulações.

Conforme se percebe na Figura 1, as caixas do PAPI não são necessariamente alinhadas uma em relação à outra; entretanto, o desalinhamento não influencia o desempenho do auxílio. Cada caixa é configurada de modo que o PAPI forneça a rampa correta. Ademais, esse desalinhamento é irrelevante para a aferição dos parâmetros aferidos pela aeronave-laboratório

Via de regra, o ângulo normal da rampa de um PAPI é 3° (BRASIL, 2020b). Esse é determinado pela média aritmética entre os ângulos das caixas 2 e 3, conforme Figura 1. A tolerância para esse parâmetro é exposta no Apêndice E. Portanto o ângulo normal da rampa é um parâmetro a ser aferido e é consequência dos ângulos dos feixes das caixas.

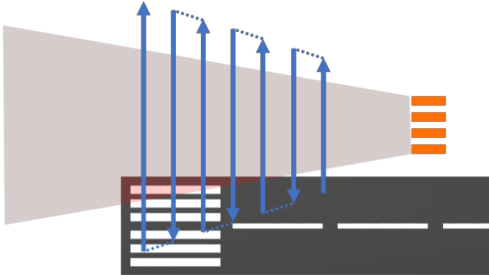
Anexo B – Metodologias de Inspeção em Voo com uso de UAS (Continuação)	19/28
<h3 style="margin: 0;">2 ANÁLISE DA COBERTURA ANGULAR</h3> <h4 style="margin: 0;">2.1 METODOLOGIA DE VARREDURA HORIZONTAL INCREMENTAL</h4> <p style="margin: 0;">2.1.1 A metodologia de varredura horizontal incremental é realizada por meio de evoluções horizontais do UAV. Para a realização do voo, o UAV deve ser posicionado inicialmente a uma altura em que seja possível observar as luzes vermelhas do PAPI. Em seguida, o UAV deve ser afastado lateralmente, mantendo a altura inicial, até que todas as luzes estejam apagadas (posição inicial).</p> <p style="margin: 0;">2.1.2 Da posição inicial, é feito o deslocamento lateral do UAV (em sentido perpendicular ao eixo da pista), conforme Figura 5, registrando-se o momento em que todas as luzes do PAPI estejam acesas. O sentido do voo deve ser mantido até que a luz da primeira caixa do sentido do voo apague. A passagem seguinte será feita no sentido contrário à passagem anterior, com posicionamento do UAV um pouco mais afastado do PAPI.</p> <div style="text-align: center; margin: 10px 0;">

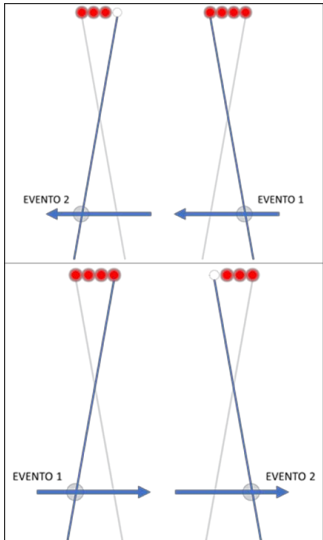
</div> <p style="text-align: center; margin: 0;">Figura 5 – Varredura horizontal incremental</p> <p style="margin: 0;">2.1.3 Os eventos que devem ser registrados devem ser o momento em que a última caixa se acende e, a seguir, o momento em que a primeira caixa se apaga (Figura 6).</p> <div style="text-align: center; margin: 10px 0;">

</div> <p style="text-align: center; margin: 0;">Figura 6 – Eventos da varredura horizontal</p>

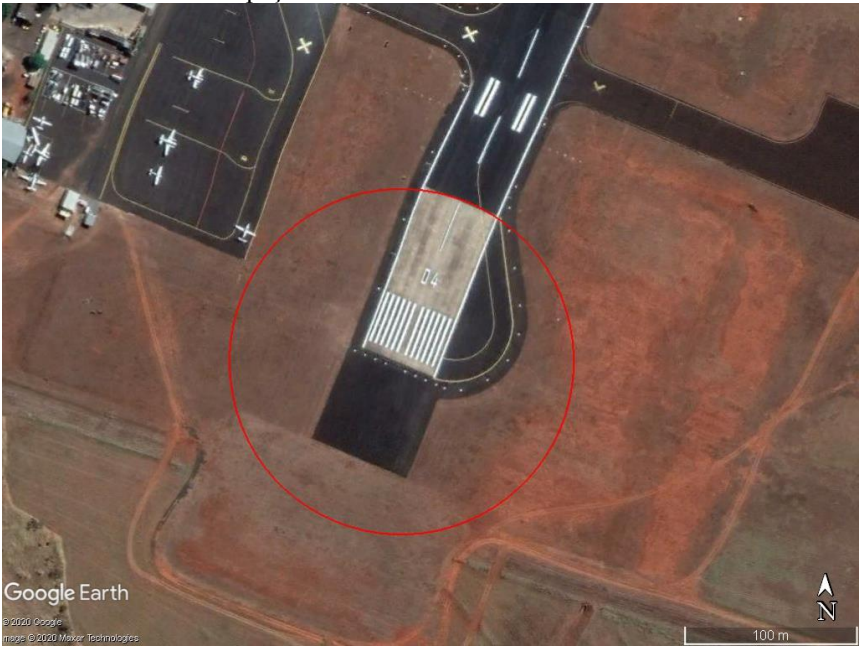
Anexo D – Exemplo de Carta de Acordo Operacional (Continuação)	26/28
ANEXO I	
<p>O voo da aeronave não tripulada será realizado dentro da área circular com centro na cabeceira da pista servida pelo PAPI, com raio de 100 metros e altura de 50 metros.</p>	
<p>O perfil de voo compreende três manobras:</p>	
<p>a) Deslocamento vertical: a partir da cabeceira da pista, a aeronave não tripulada é elevada até uma altura em que seja possível observar a transição da última caixa do PAPI da luz vermelha para a luz branca, descendo em seguida. Esta manobra é repetida tantas vezes quanto for necessário para a Equipe UAS coletar os dados da inspeção do PAPI.</p> <p>b) Deslocamento longitudinal à pista: A partir da cabeceira da pista, a RPA é elevada a uma altura de cerca de 5 a 15 metros e deslocada longitudinalmente próximo ao eixo da pista, até ser possível observar a transição da última caixa do PAPI da luz vermelha para a luz branca. Em seguida, a RPA é conduzida de volta à vertical da cabeceira. Esta manobra é repetida tantas vezes quanto for necessário para a Equipe UAS coletar os dados da inspeção do PAPI.</p> <p>c) Deslocamento lateral à pista: A partir da cabeceira da pista, a RPA é elevada a uma altura de cerca de 5 a 15 metros e deslocada perpendicularmente ao eixo da pista, até ser possível observar a última caixa do PAPI apagar. Em seguida, a RPA é conduzida de volta à vertical da cabeceira e deslocada perpendicularmente ao eixo da pista, em sentido contrário ao primeiro, até ser possível observar a primeira caixa do PAPI apagar. Esta manobra é repetida tantas vezes quanto for necessário para a Equipe UAS coletar os dados da inspeção do PAPI.</p>

<p>The image is an aerial photograph from Google Earth showing a runway and taxiway. A red circle is drawn around the PAPI (Precision Approach Path Indicator) lights at the runway head. The runway is dark asphalt, and the surrounding area is reddish-brown earth. A scale bar at the bottom right indicates 100 meters, and a north arrow is also present.</p>	
<p>Figura 8 - Área de operação da aeronave não tripulada (THR 04)</p>

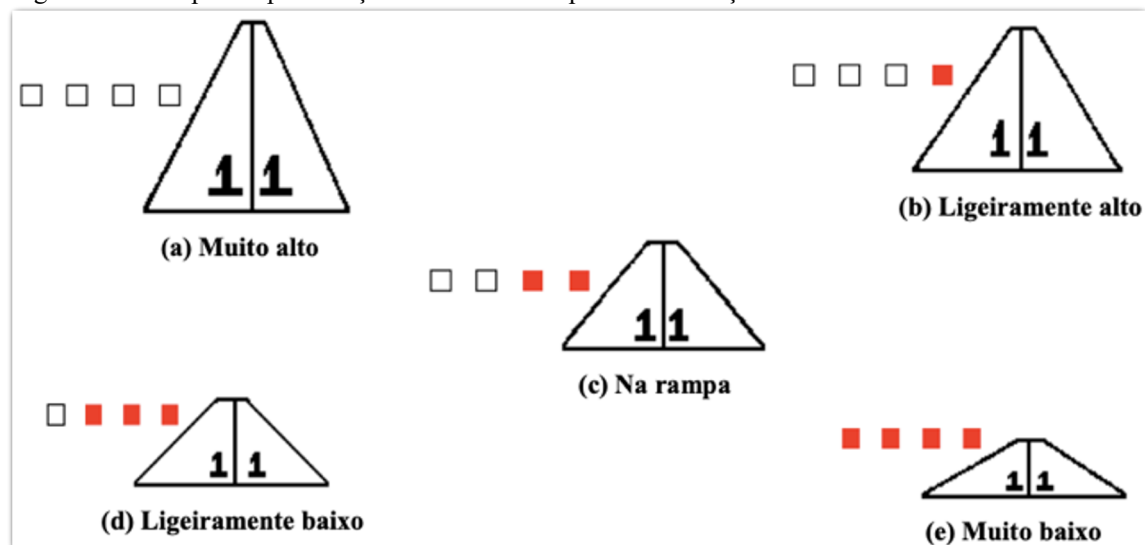
Figura 20 – Rampa de aproximação do PAPI e suas possíveis variações

ANEXO N – Rampa de aproximação do PAPI e suas possíveis variações

O PAPI é um auxílio visual, portanto deve ser utilizado em condições visuais de voo. Esse auxílio guia o piloto a uma rampa de aproximação para pouso e suas possíveis variações, garantindo a separação de obstáculos, quando dentro dos limites operacionais do auxílio, conforme pode ser observado no Anexo N.
